# Reklamasjonsrapport

| Bygning | |
|---|---|
| Type | Enebolig |
| Byggeår | 1960 |

## Sak 1 Skadet grunnmur:

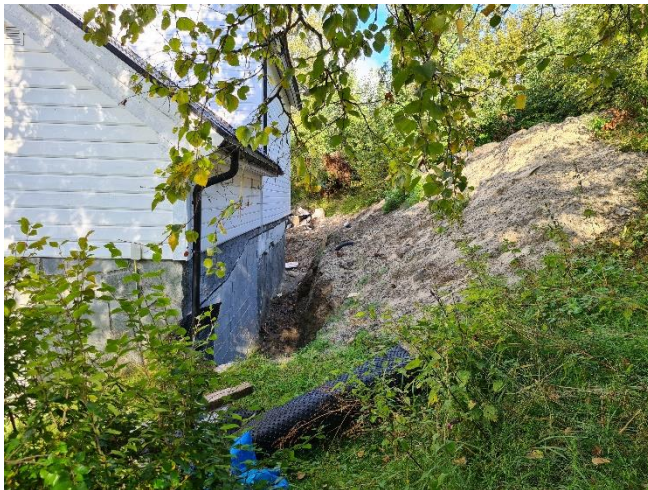
Utvendig terreng ovenfor bygning

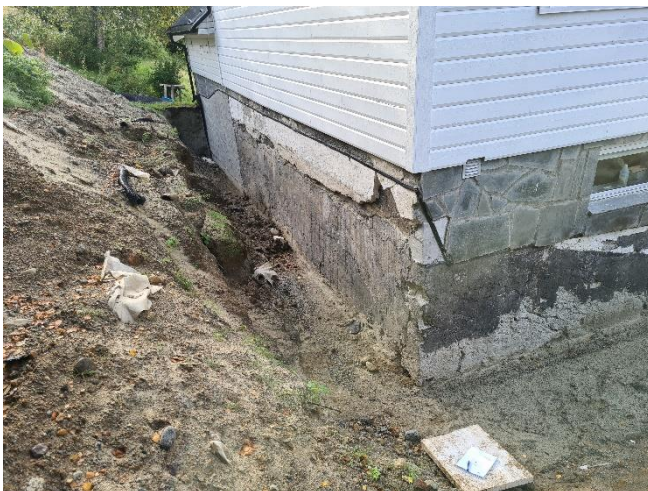
Opprinnelig grunnmur er i svært dårlig forfatning. Grunnmuren forvitrer, har mange sprekker og stykker faller ut pga. dårlig betongkvalitet. Det er også lite eller ingen poreetting av utvendig betong flate, dog var det på montert grunnmurspapp (utført 1996), som var fjernet ved besiktigelsen.

Opprinnelig grunnmur etter oppgraving ovenfor bygningen.

Den mest rasjonelle reparasjonsmetoden her er sannsynligvis å skifte ut grunnmuren på disse to sidene. Det er av stor betydning at tilstrekkelig stabilitet og bære evne kan gjenvinnes. Pt. Er det usikkert hvor stabil denne konstruksjonen er pga. skadene og de ufagmessige tiltakene som er observert.

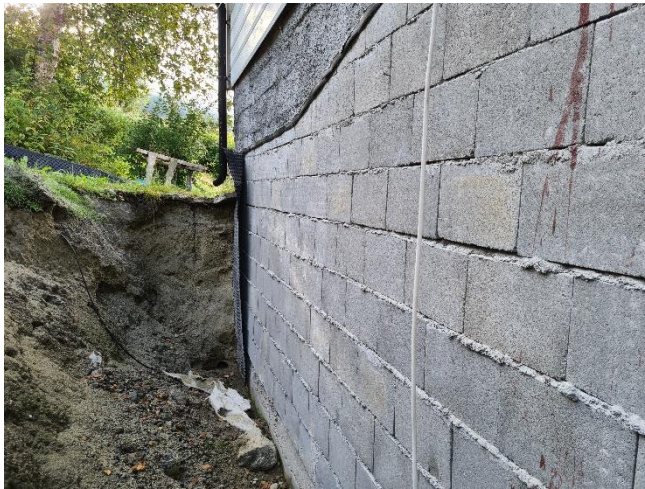
Tilbygg av 1996 har grunnmur av betongstein. Denne er heller ikke påført noe form for poreetting på utvendig veggflate.

Grunnmur på tilbygget del fra 1996

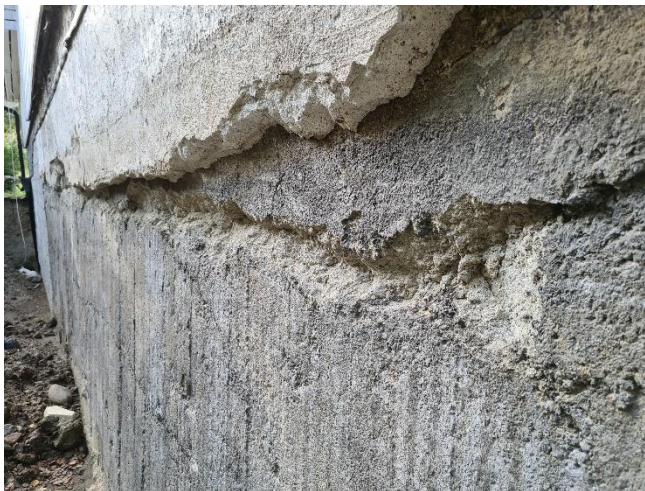
Bakvegg på opprinnelig del av grunnmur, er knekt inn og har en horisontal sprekk og vertikalt avvik i hele veggens lengde. Dette skyldes overveiende sannsynlig påkjenning/trykk fra utvendige masser.

Utvendig påstøp av øvre del, ovenfor knekk på opprinnelig grunnmur

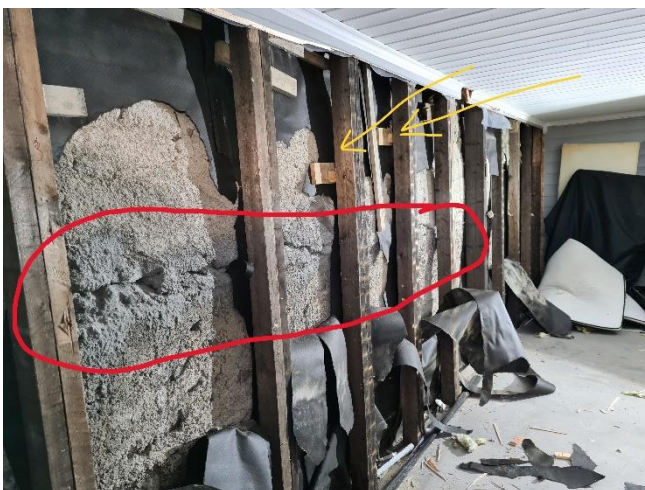
Den horisontale sprekken er forsøkt reparert/tettet med sementmasse på innvendig side. I tillegg er etasjeskiller over grunnmur og grunnmur avstemplet med kraftig trekonstruksjon, utført av tidligere eier. Denne avstemplingen er overveiende sannsynlig utført i frykt for at grunnmuren skulle falle inn.

Innvendig side av opprinnelig grunnmur

Knekt/innpresset grunnmur forsøkt reparert.

Avstemplet grunnmur med kraftig trekonstruksjon.

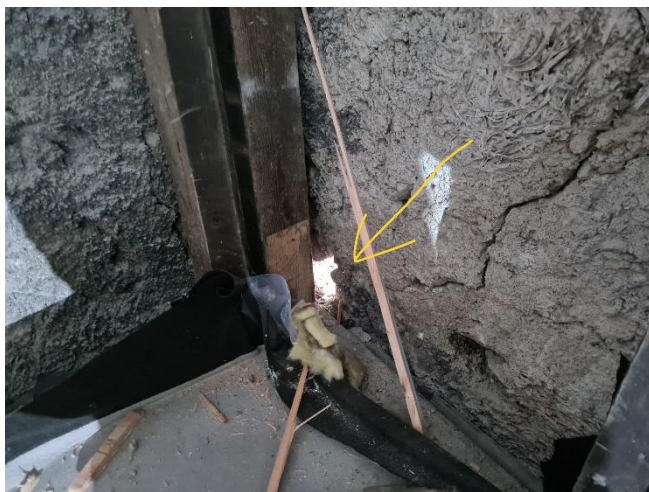
Oppsmuldring og hull. Ft beskriver: «grov opp dreneringen, hele muren på bakside og en side er så dårlig at det er fare og bo der, sprukket knekt, hull så store at jeg kan stikke hånden igjennom, muren er så dårlig at jeg kan bruke fingeren til å skrape av stykker. måtte rive hele kjellerstue og 2 ganger, jeg fikk vann inn ved flere anledninger, at tidligere eiere ikke har merket dette da det va råte i vegger og gulv, og vann har det kommet inn tidligere når jeg ser store hull i muren ca 10-15 cm i diameter.»

Hull gjennom opprinnelig grunnmur
